**INBOUWHANDLEIDING**

# Zitsimulator met gordelwaarschuwingssignaal

Mercedes-Benz E-Klasse · C207 Coupé · A207 Cabrio

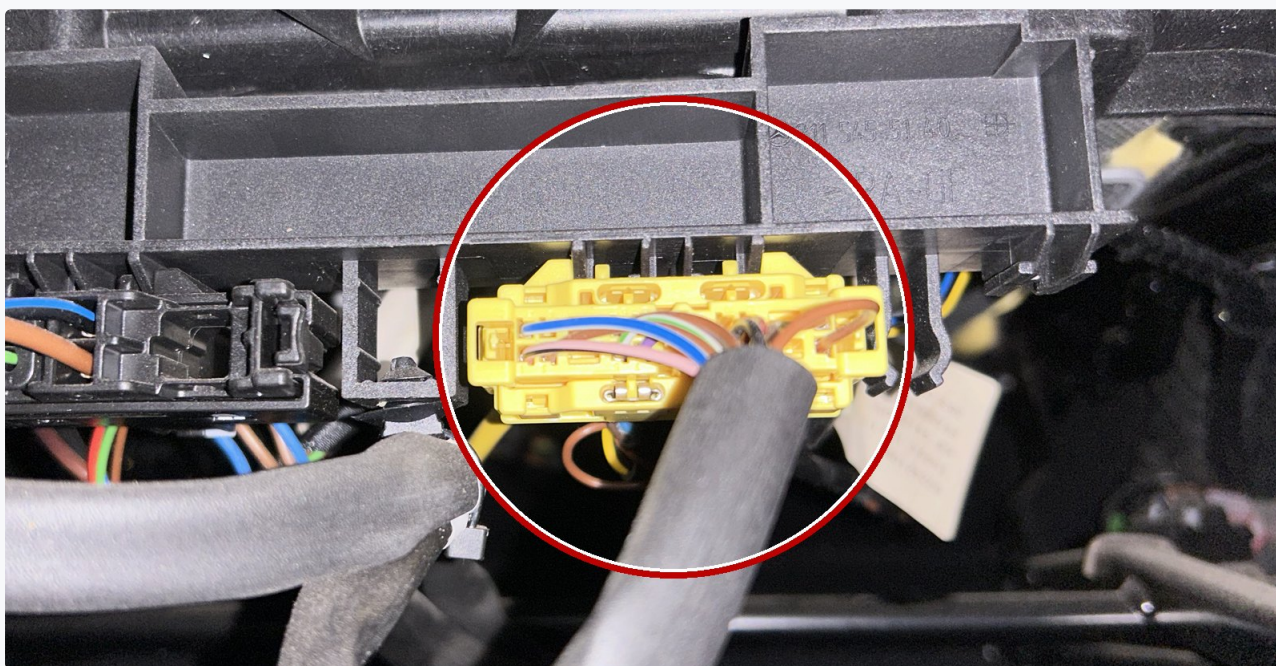
- 1 Zet het contact uit.
- 2 Koppel de accu los.
- 3 Zoek onder de bijrijdersstoel naar de volgende stekkerverbinding. De gele combistekker zit in een zwarte houder. Kijk hiervoor vanuit de voetenruimte van de bijrijder onder de stoel.

COMBISTEKKER IN DE HOUDER

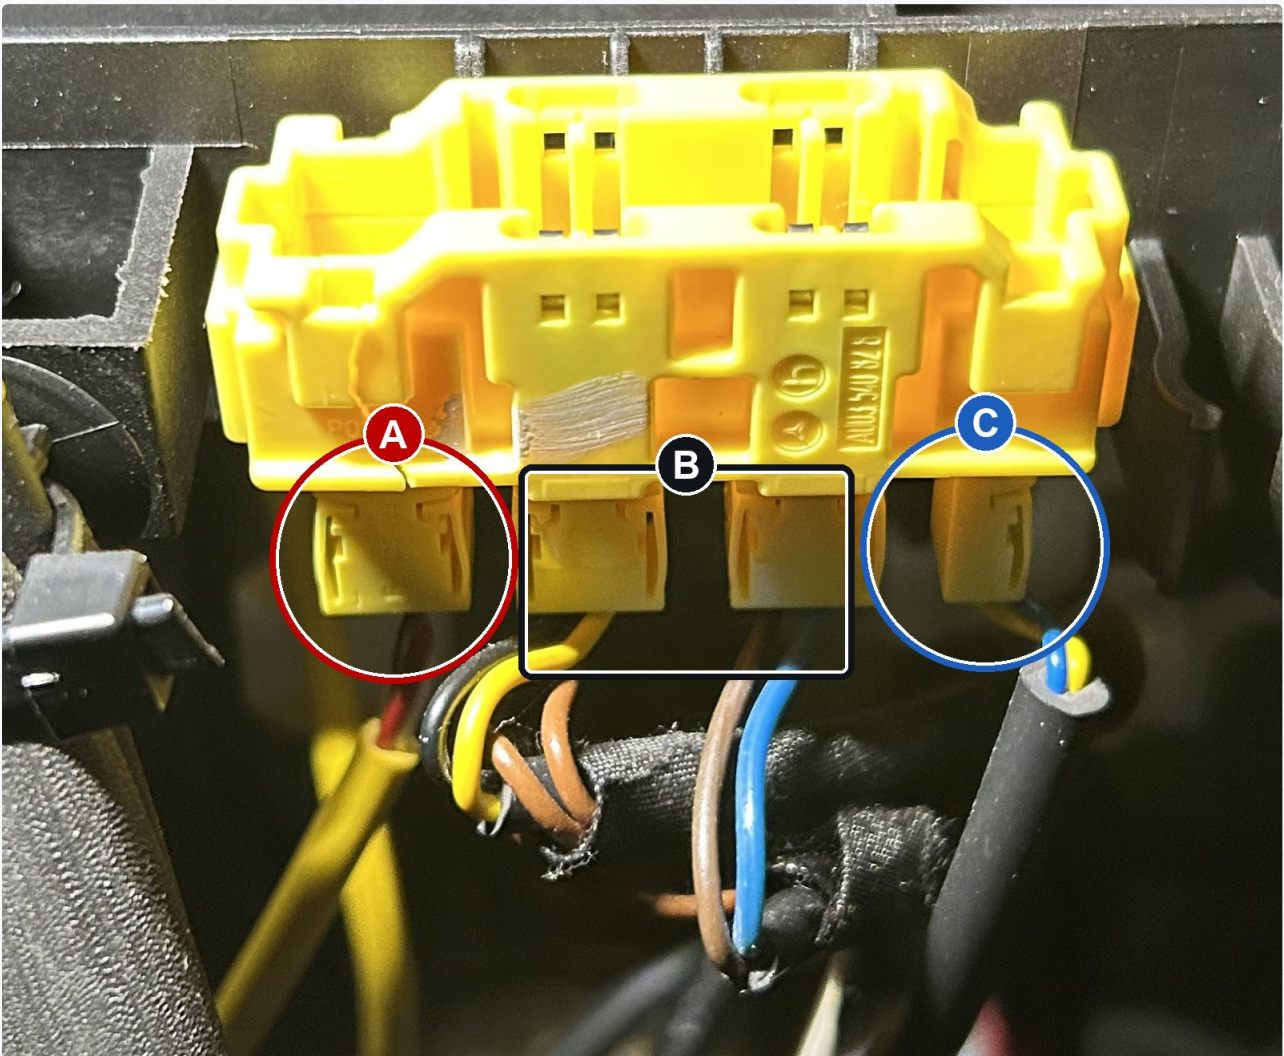
- 4 Trek de combistekker naar voren uit de houder. Aan de achterzijde steken vier kleine losse stekkers uit.

VIER LOSSE STEKKERS AAN DE LOSGEKOPPELDE COMBISTEKKER

- A** Zitbezettingsmat    **B** Blijven zitten    **C** Gordelwaarschuwingssignaal

Trek uitsluitend de twee buitenste losse stekkers eruit. De twee binnenste stekkers **(B)** blijven ongewijzigd in de combistekker zitten.

De draadkleuren kunnen per uitvoering verschillen. Bepalend is de positie in de combistekker, niet de kleur.

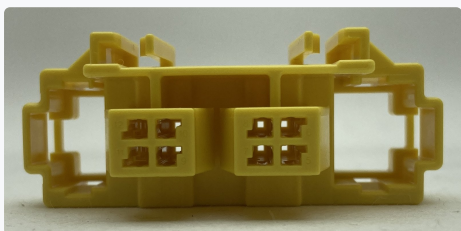
- 5 Trek de twee buitenste losse stekkers uit de combistekker. Beide buitenste posities zijn daarna vrij.
- 6 Steek de simulatoren in de vrijgekomen posities: de grote simulator **(A)** in plaats van de zitbezettingsmat, de kleine simulator **(C)** in plaats van het gordelwaarschuwingssignaal.

BUITENSTE POSITIES VRIJ
