**EINBAUANLEITUNG**

# Sitzsimulator mit Gurtwarner

Mercedes-Benz CLS · C219

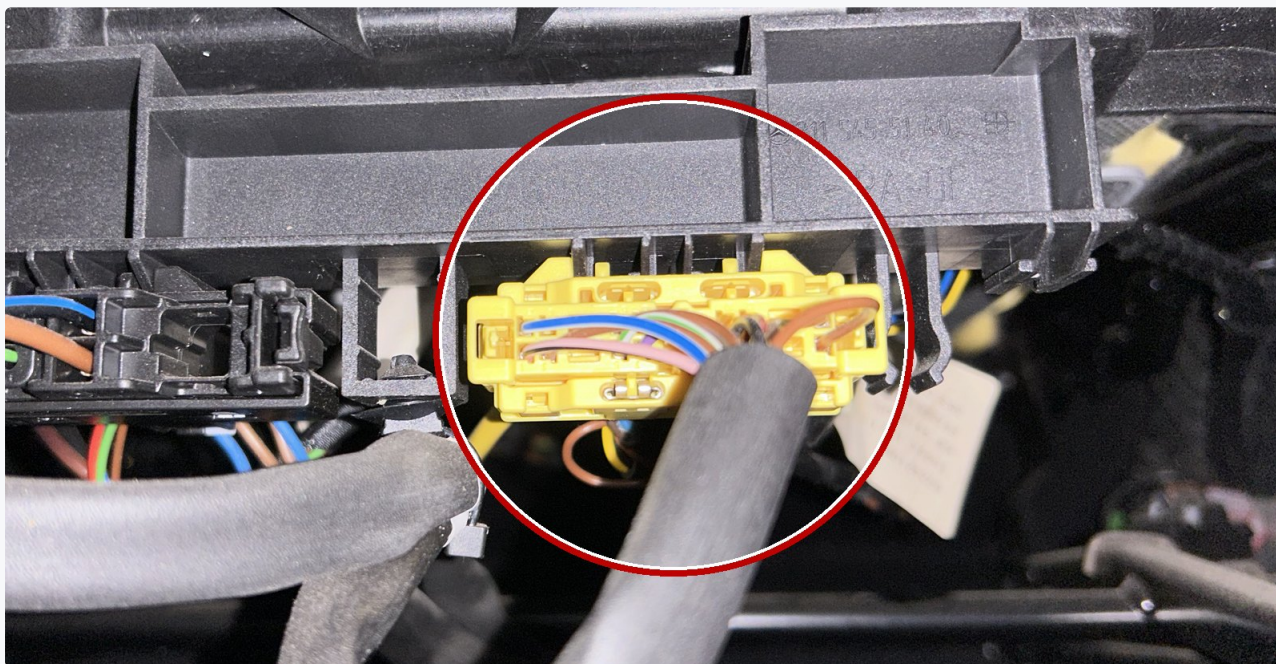
- 1 Schalten Sie die Zündung aus.
- 2 Klemmen Sie die Batterie ab.
- 3 Suchen Sie unter dem Beifahrersitz nach folgender Steckerverbindung. Der gelbe Kombistecker sitzt in einer schwarzen Halteleiste. Blicken Sie dazu vom Fußraum des Beifahrers aus unter den Sitz.

**KOMBISTECKER IN DER HALTELEISTE**

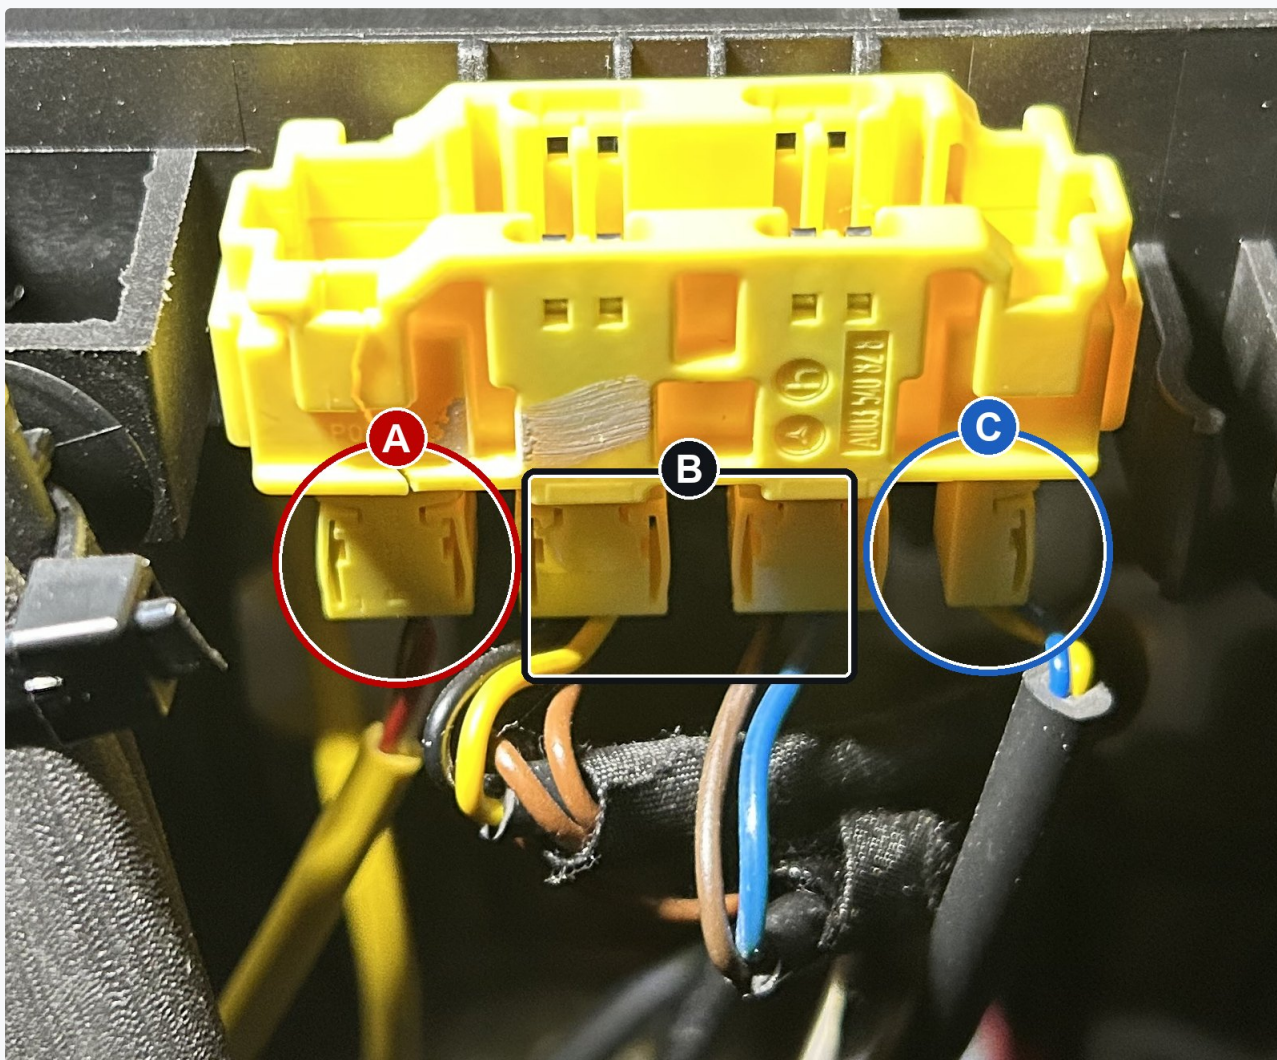
- 4 Ziehen Sie den Kombistecker nach vorne aus der Halteleiste ab. Auf seiner Rückseite ragen vier kleine Einzelstecker heraus.

VIER EINZELSTECKER AM ABGEZOGENEN KOMBISTECKER

- A** Sitzbelegungsmatte    **B** Bleiben stecken    **C** Gurtwarner

Ziehen Sie ausschließlich die beiden äußeren Einzelstecker heraus. Die beiden inneren Stecker (**B**) bleiben unverändert im Kombistecker.

Die Leitungsfarben können je nach Ausführung abweichen. Maßgeblich ist die Position im Kombistecker, nicht die Farbe.

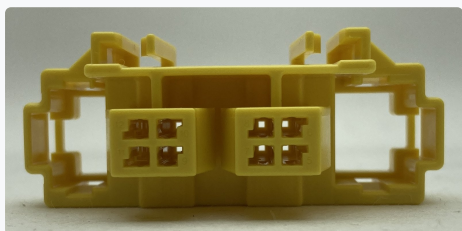
- 5 Ziehen Sie die beiden äußeren Einzelstecker aus dem Kombistecker heraus. Beide äußeren Steckplätze sind danach frei.
- 6 Stecken Sie die Simulatoren in die frei gewordenen Steckplätze: den großen Simulator **(A)** anstelle der Sitzbelegungsmatte, den kleinen Simulator **(C)** anstelle des Gurtwarners.

ÄUSSERE STECKPLÄTZE FREI

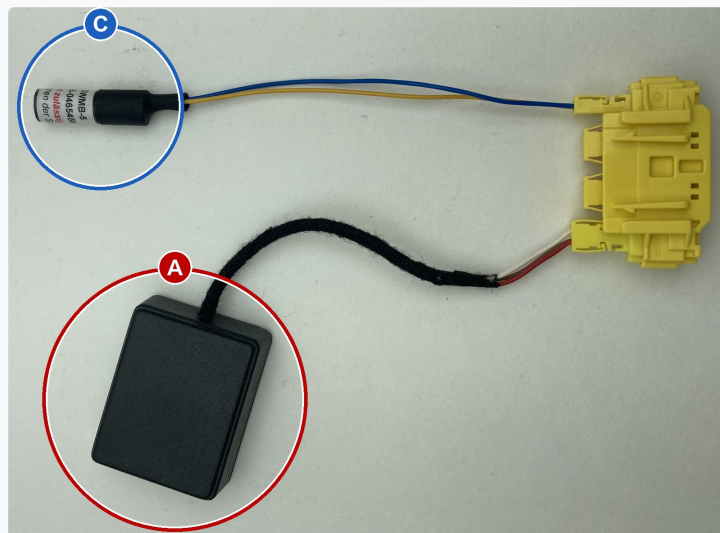
SIMULATOREN ANGESTECKT

- 7 Stecken Sie den Kombistecker wieder in die Halteleiste und sichern Sie die Simulatoren für die Dauer der Prüfung gegen Verrutschen (Klebeband oder Kabelbinder).
- 8 Klemmen Sie die Batterie wieder an.
- 9 Schalten Sie die Zündung wieder ein.
